SEMINARIO INTERNACIONAL DE PAVIMENTOS DE HORMIGÓN
24 y 25 DE OCTUBRE 2012 • CIUDAD DE CÓRDOBA - ARGENTINA

“Experiencias en Argentina para la calibración local de la metodología de diseño empírico-mecanicista MEPDG, aplicada a pavimentos de hormigón”

Expositor: Dr. Ing. Marcelo Bustos
Escuela de Ingeniería de Caminos de Montaña,
Universidad Nacional de San Juan

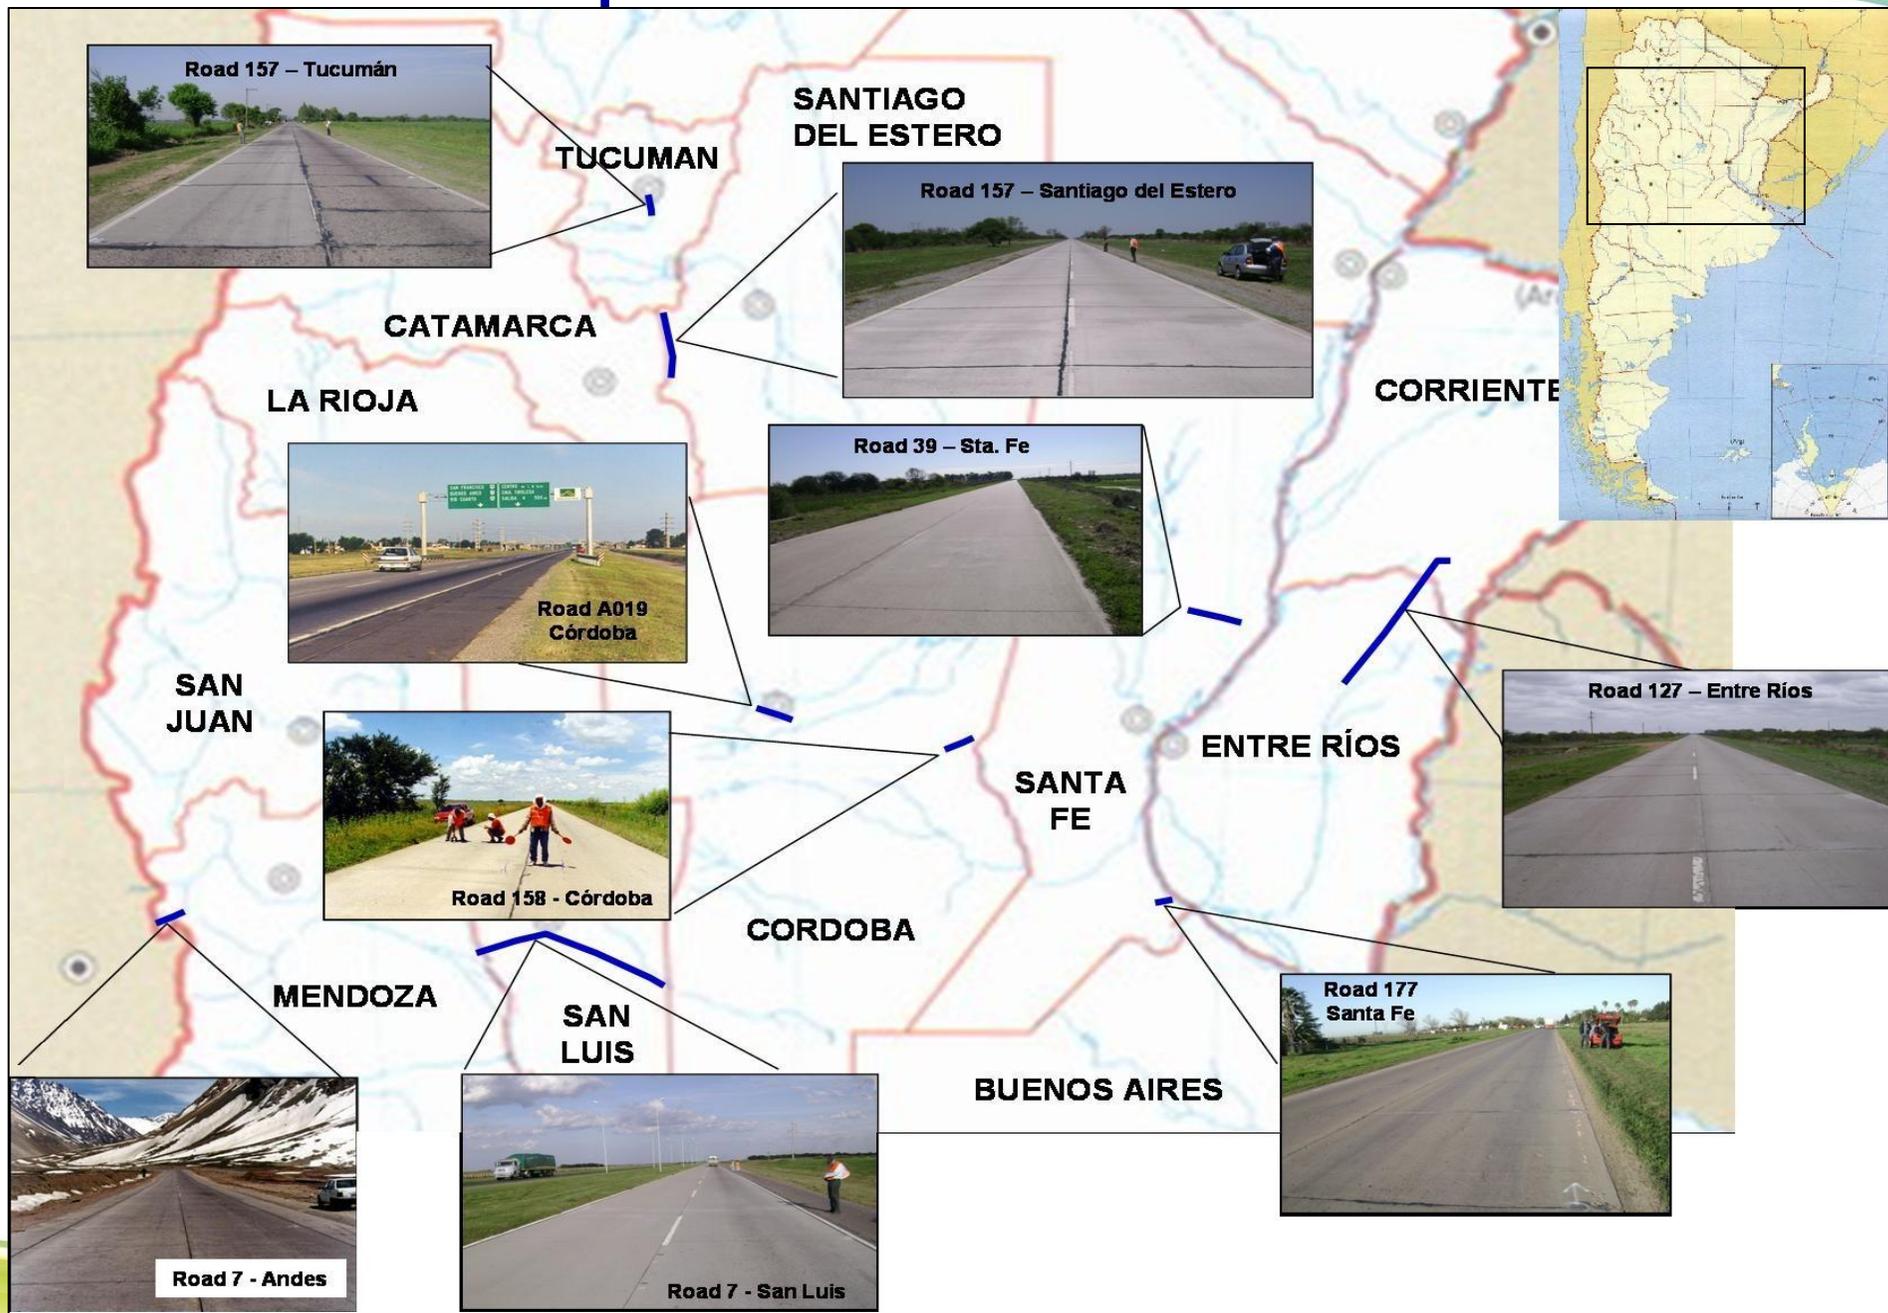
Rutas inspeccionadas en el estudio

- Pavimentos de hormigón situados en la región centro-norte de Argentina, abarcando una amplia gama de climas, desde frío nival en los Andes hasta subtropical y templado en las llanuras del Litoral argentino
- Sólo se evaluaron secciones de pavimentos de hormigón simple con juntas
- Datos de deterioro fueron recolectados en campañas a terreno mediante inspección visual o bien fueron provistos por la D.N.V. (caso IRI)

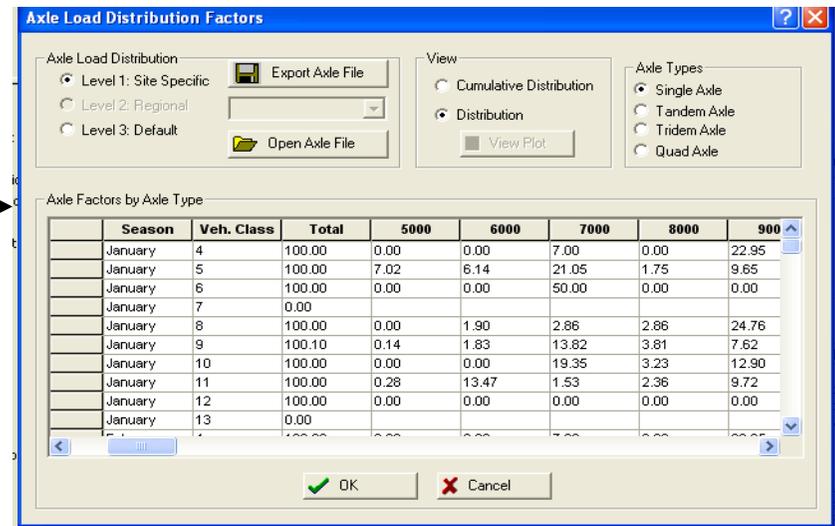
Espectros de carga

(adoptados de estudio EICAM 1994)

Se generan con el DG2k2 archivos *.alf

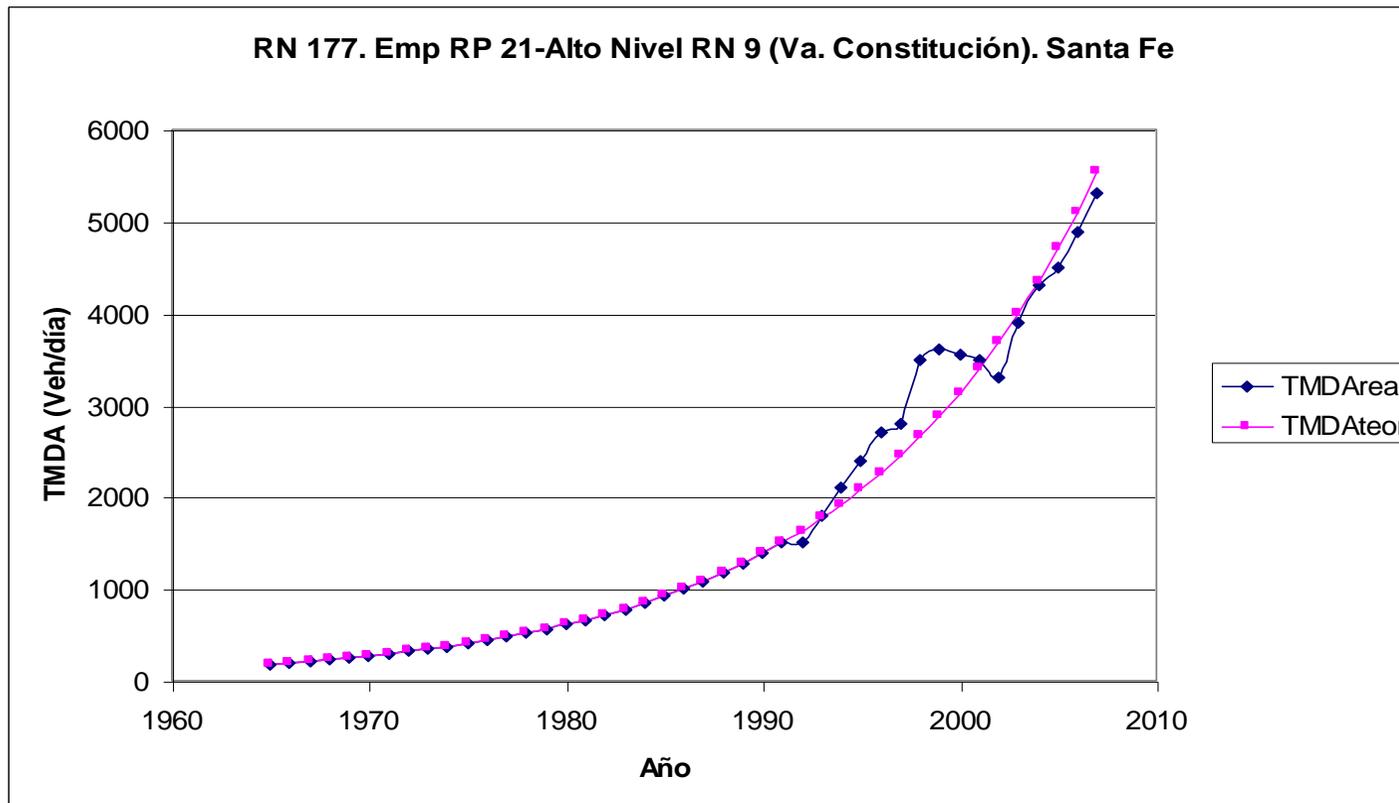
Tasas crecimiento tránsito

- Estimadas a partir de censos históricos en cada una de las secciones

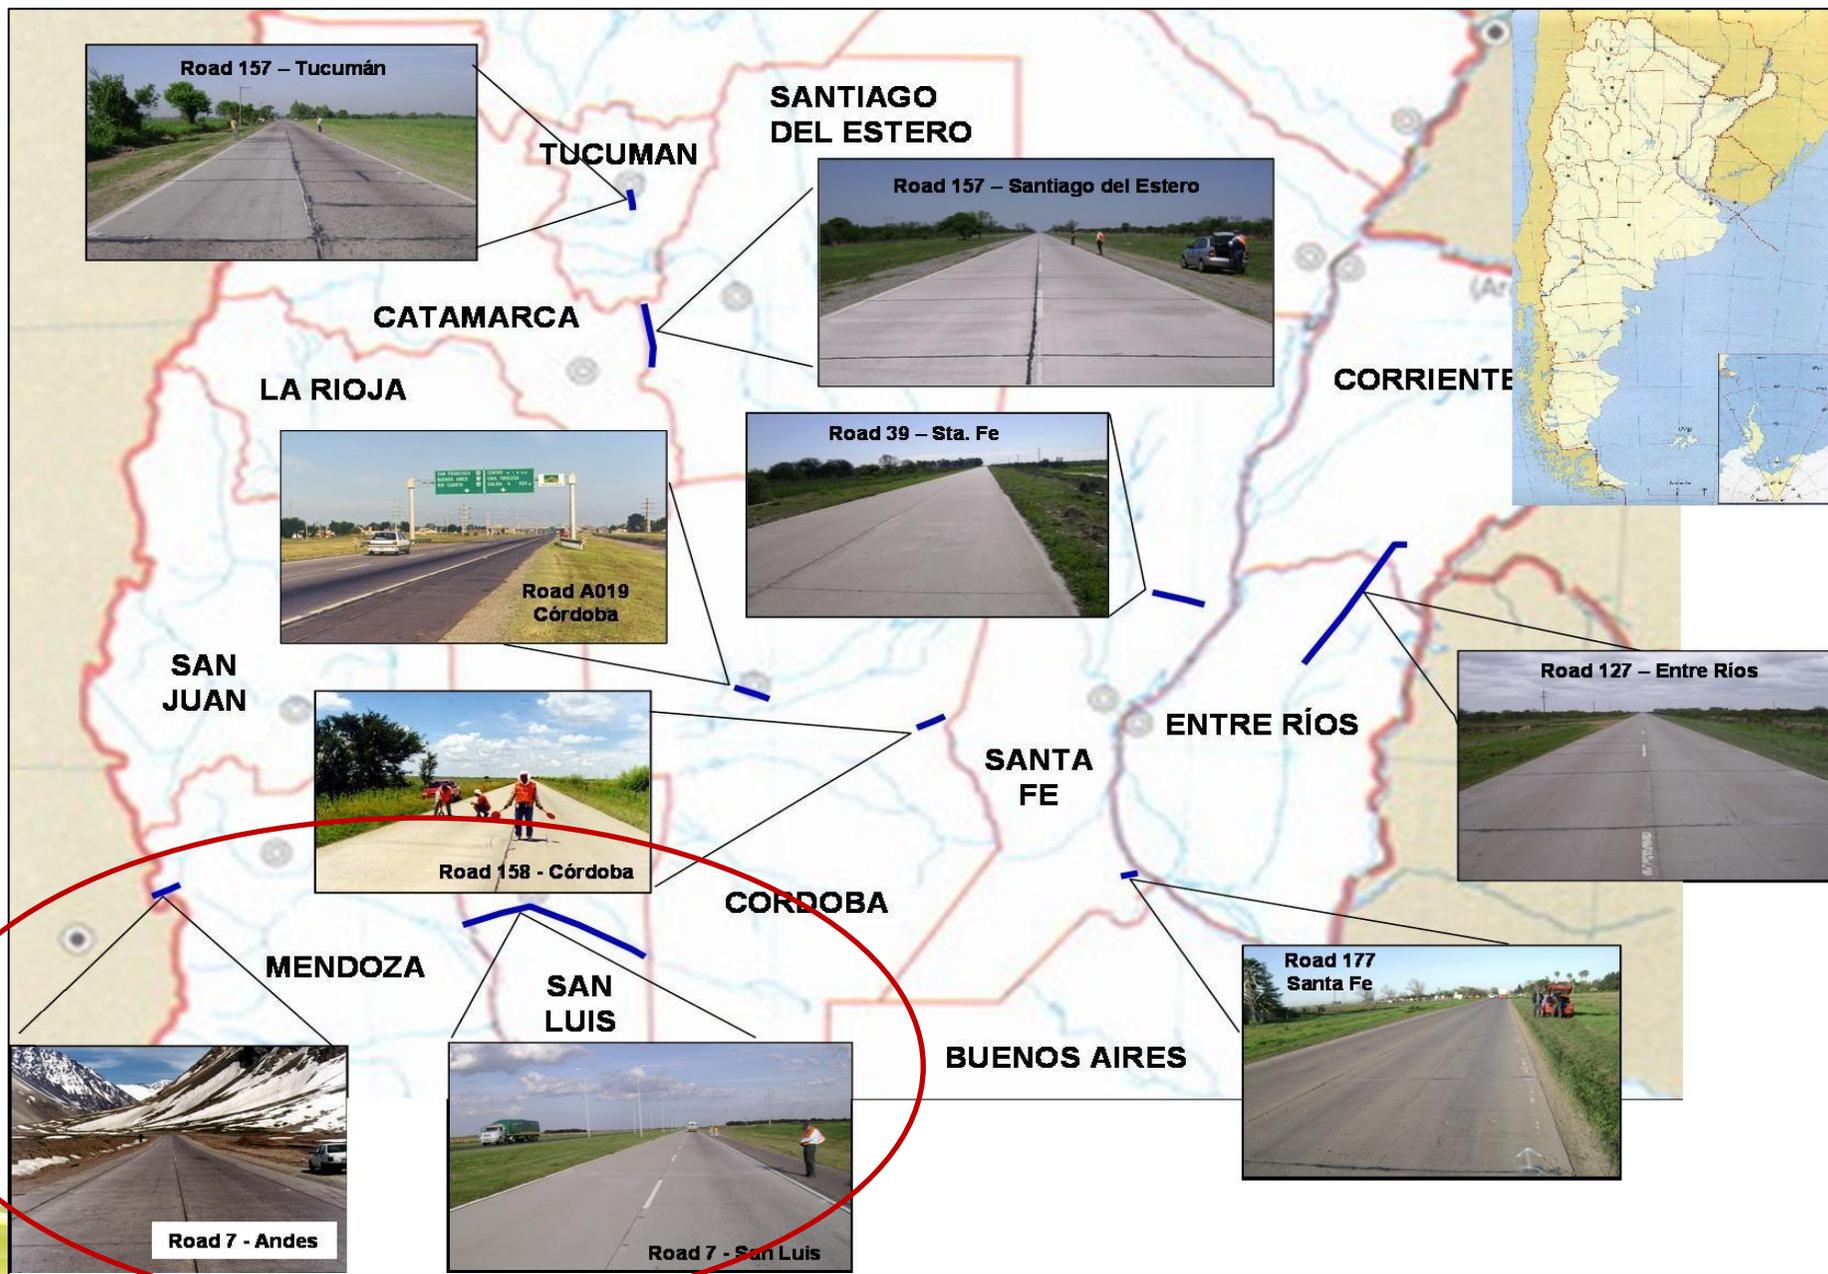
Pavimentos en la región de Cuyo

- Ruta Nac. N° 7: tramo “Punta de Vacas – Lím. Internac. c/ Chile”
- Situado en sector limítrofe, en plena Cordillera de los Andes
- Fisuración extensa en algunos sectores, deterioro de juntas y superficie hacia el límite

- 2da calzada, Autopista en R.N. Nº 7
 - Abarca desde límite con Córdoba a límite con Mendoza (210 km)
 - Sectores en excelente estado alternados con sectores que presentan losas con elevado nivel de deterioro
 - Fallas en sectores con deterioro: posible causa en problemas con los suelos y el bombeo

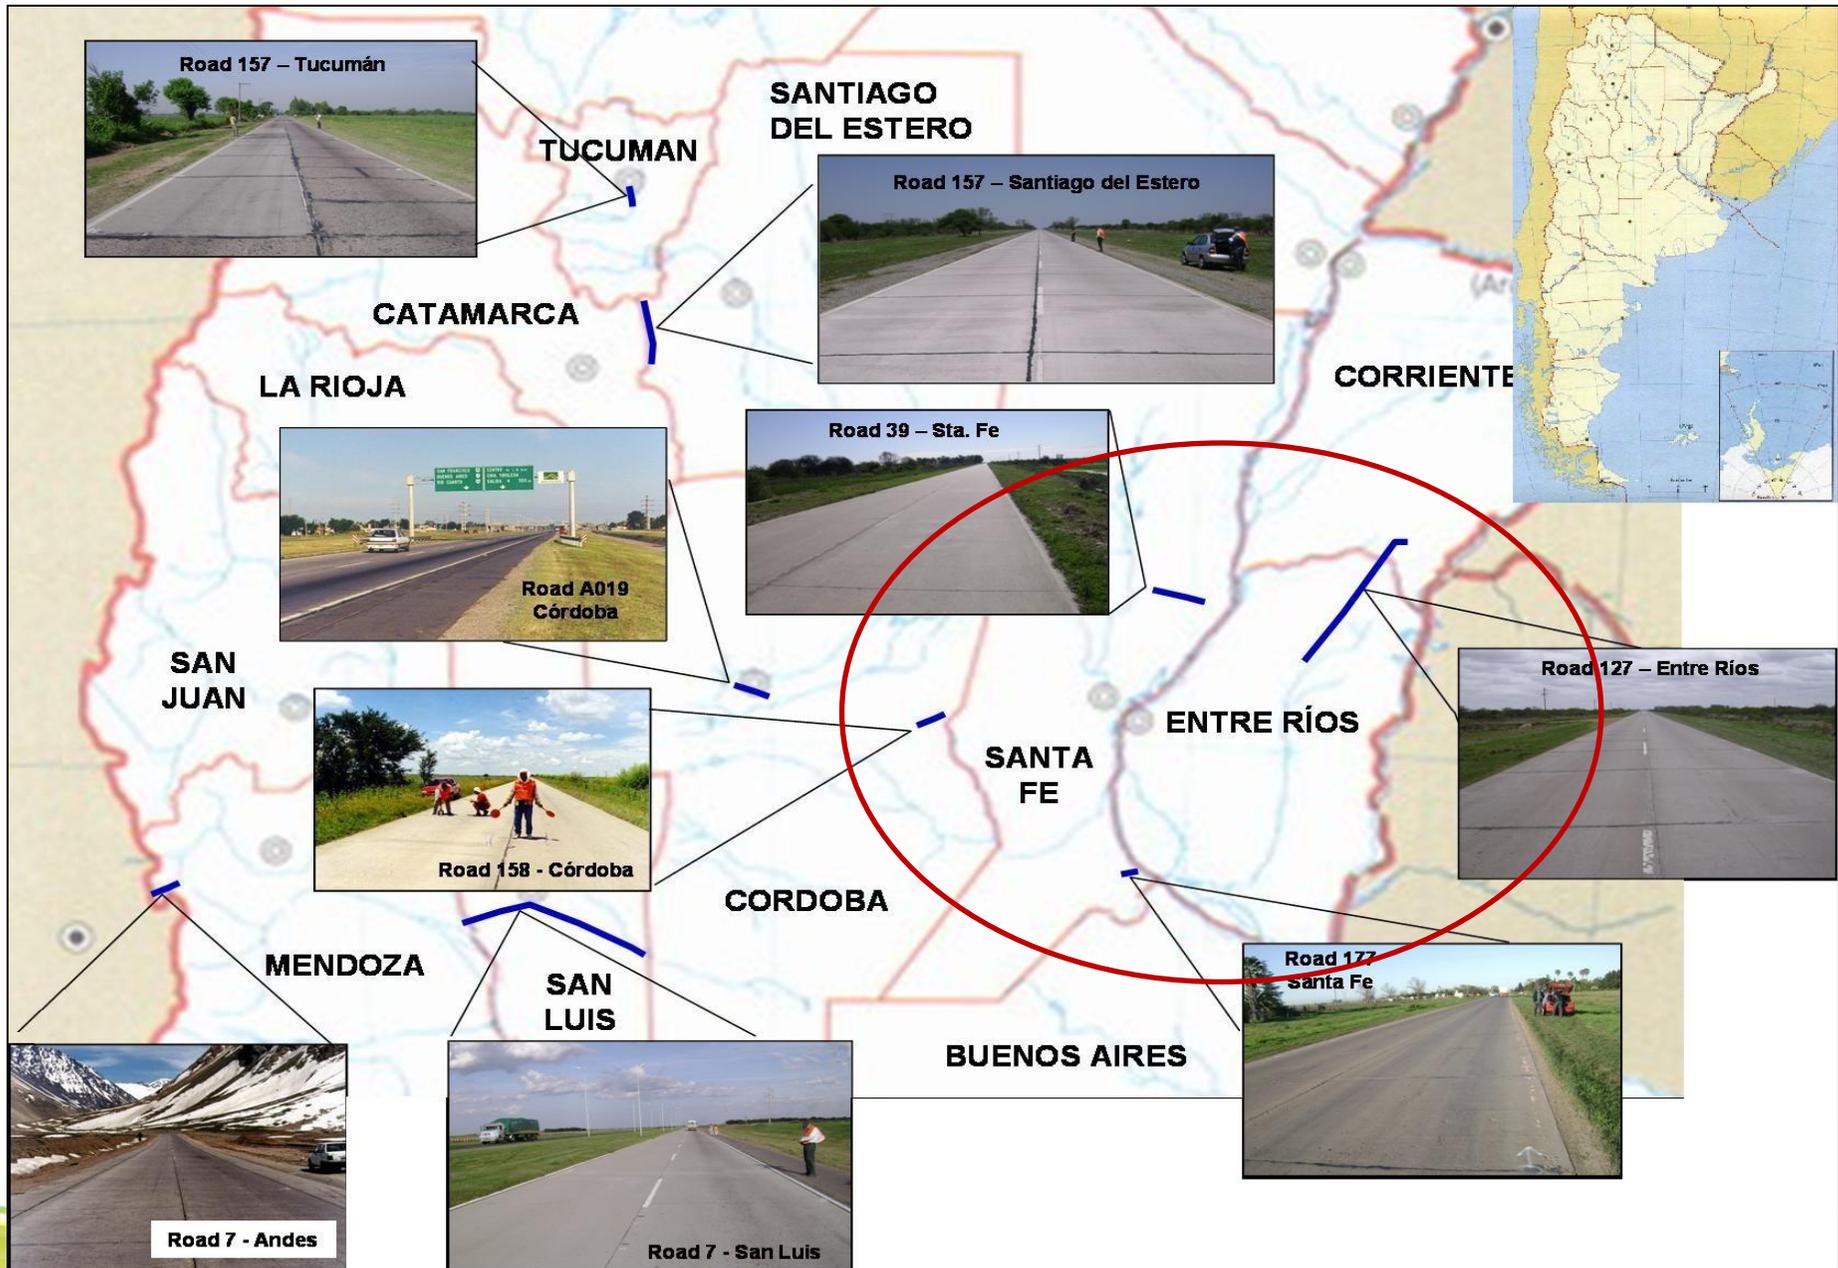
Pavimentos en región Litoral

- Ruta Nac. N° 177: Villa Constitución
 - Tránsito a fábrica metalúrgica (Acindar)
 - Muy viejo y deteriorado
 - Alta proporción de fisuras longitudinales (losas cortas, de 3 m entre juntas transversales)

- Ruta Nac. N° 127, “Federal – Cuatro Bocas” (Entre Ríos y Corrientes)
 - Pavimento con 10 años de edad (1997-98)
 - Sectores en buen estado y otros muy deteriorados
 - Probables problemas constructivos en la capa de base
 - Incluso problemas superficiales en tramo final

En sectores más deteriorados también se presenta escalonamiento en grietas y en juntas transversales, asociado a bombeo de material líquido y finos en suspensión

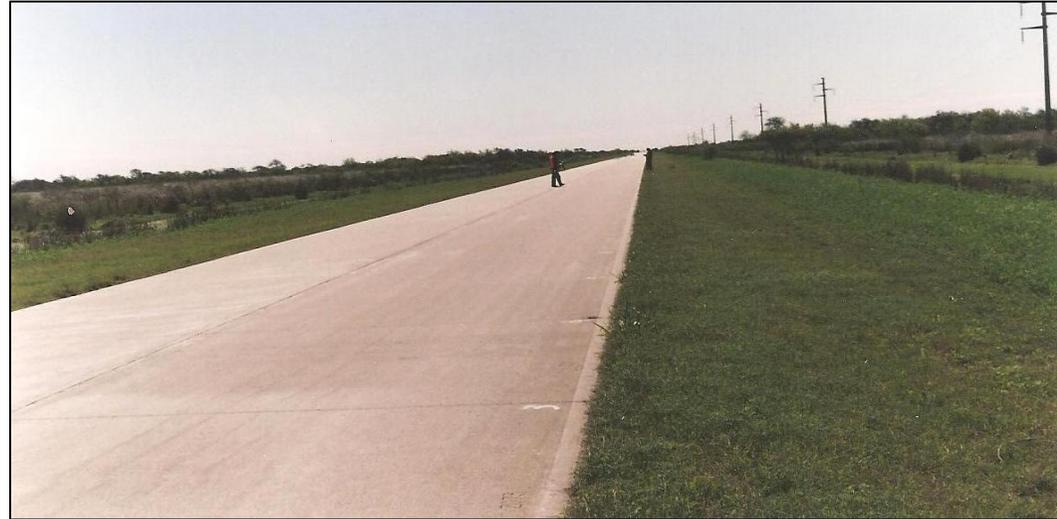
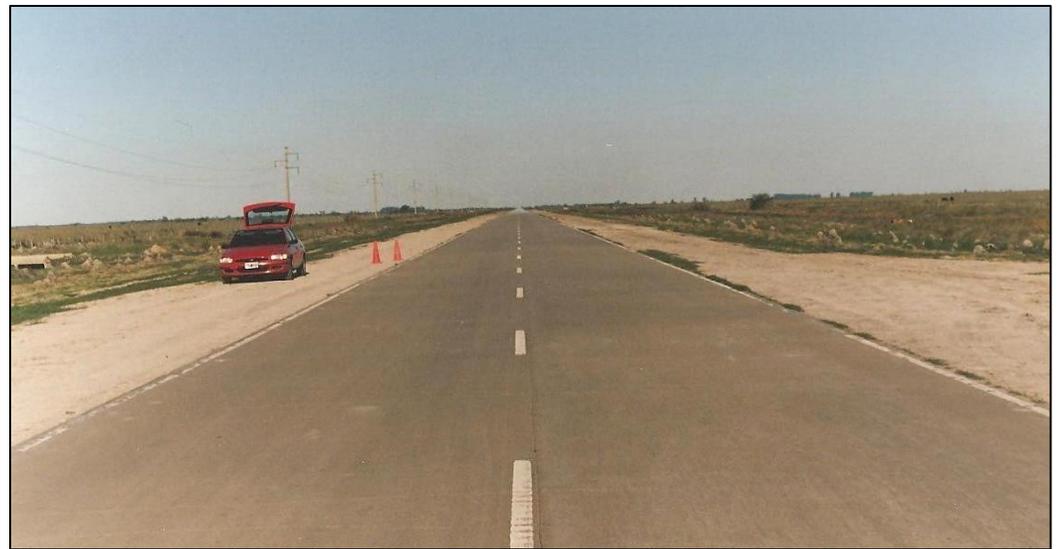
Pavimentos Analizados: Prov. Santa Fe

- Ruta Prov. Nº 39: San Javier
 - Arroyo Saladillo Amargo
 - Zona netamente rural
 - Muy llana y de clima templado húmedo
 - Pavimento de unos 10 años de edad
 - Muy buen estado en general
 - El tránsito es reducido y de tipo estacional

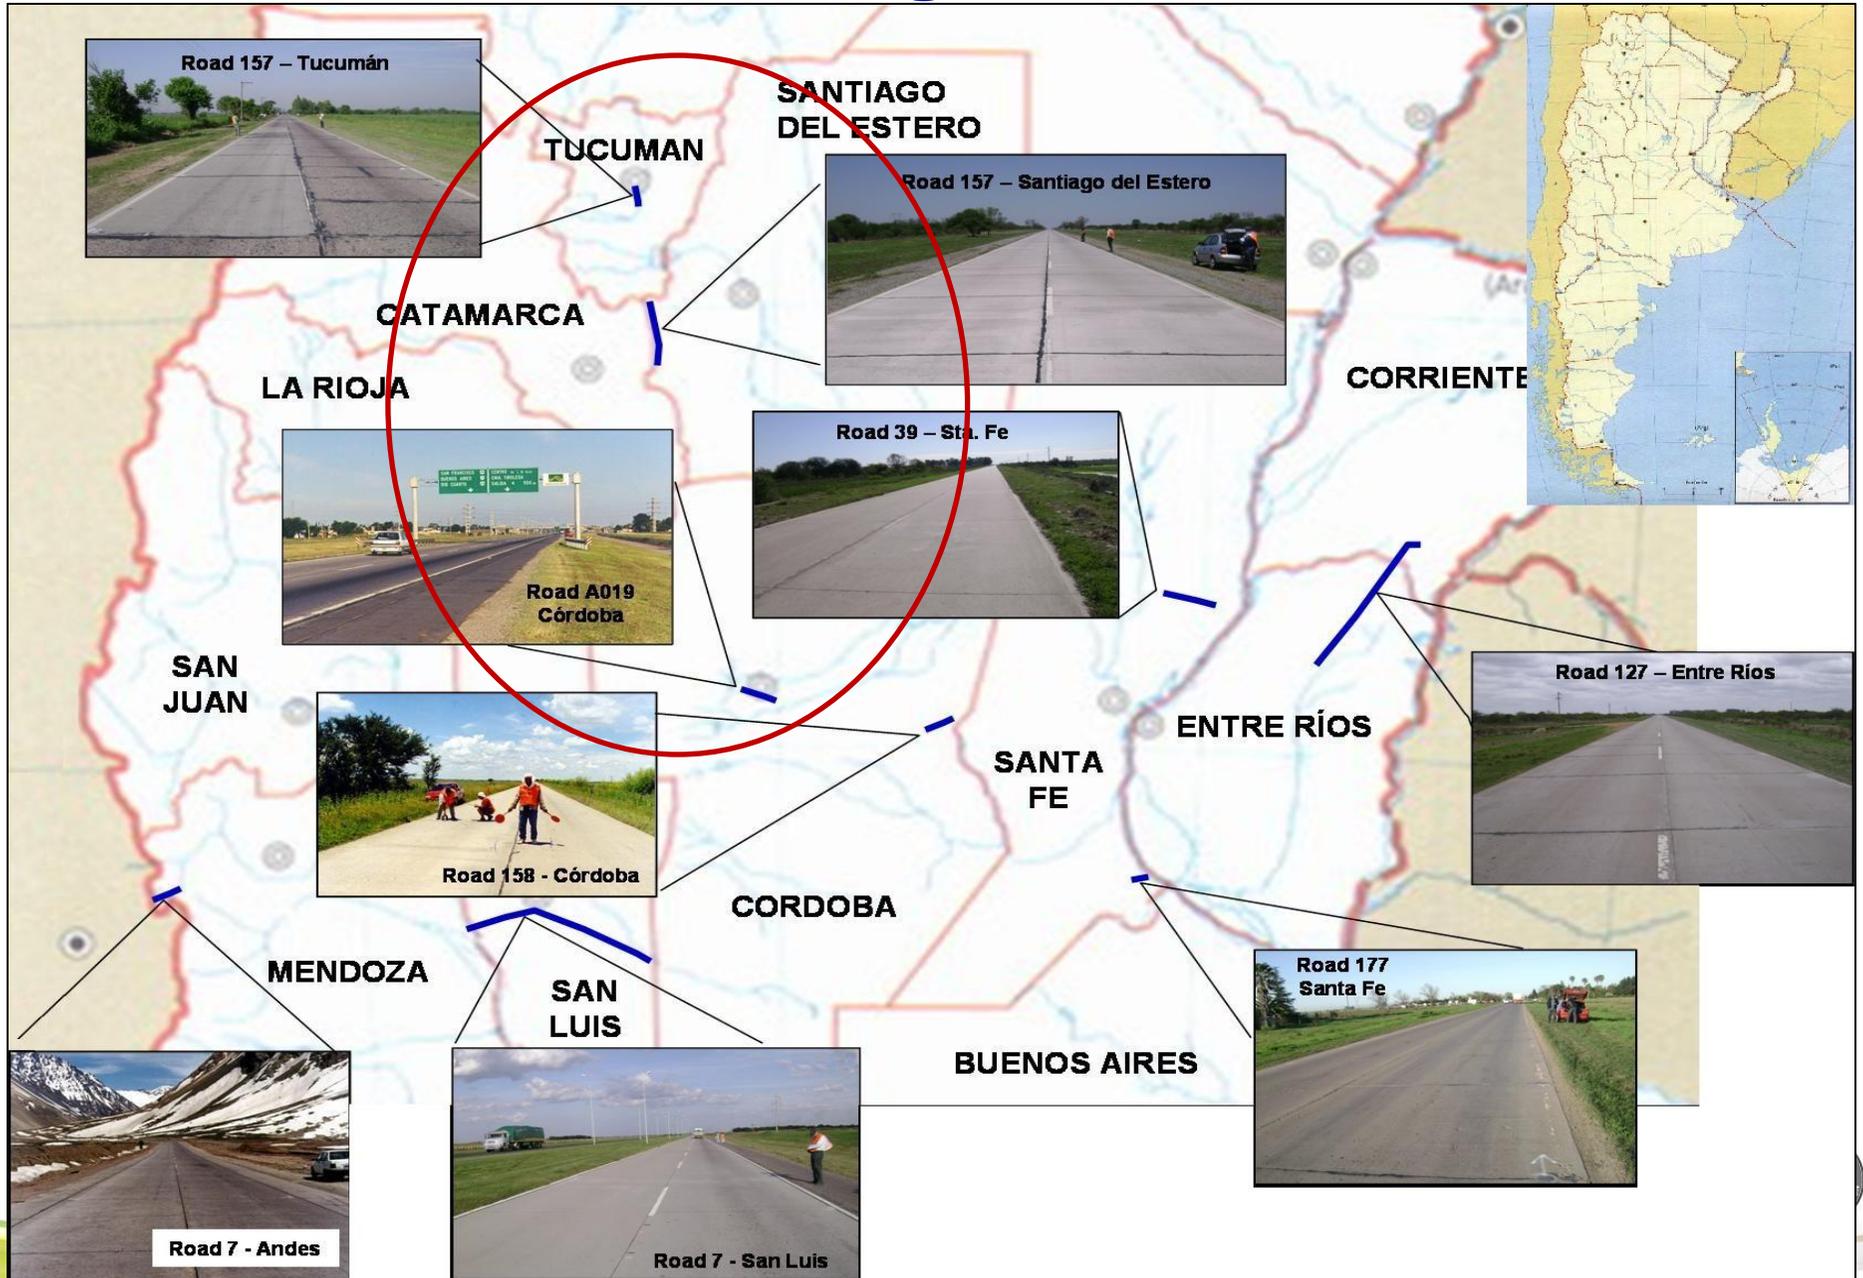
Pavimentos en región centro - norte

- Autop. A018 - Avda. Circunv. Córdoba
 - Algunos sectores con alto deterioro superficial por fisuras de tipo plástico

- Ruta Nac. N° 158, tramo “Quebracho Herrado – Colonia Prosperidad”
 - Importante tránsito de vehículos pesados
 - Zona llana y húmeda
 - Deterioro y agrietamiento, presencia de agua

- Ruta Nacional N° 157: tramo “Tucumán - Bellavista”, prov. de Tucumán
 - Zona muy húmeda
 - Tránsito pesado de tipo agrícola
 - Pavimento muy antiguo, muy deteriorado y con sectores reemplazados
 - No tiene subbase

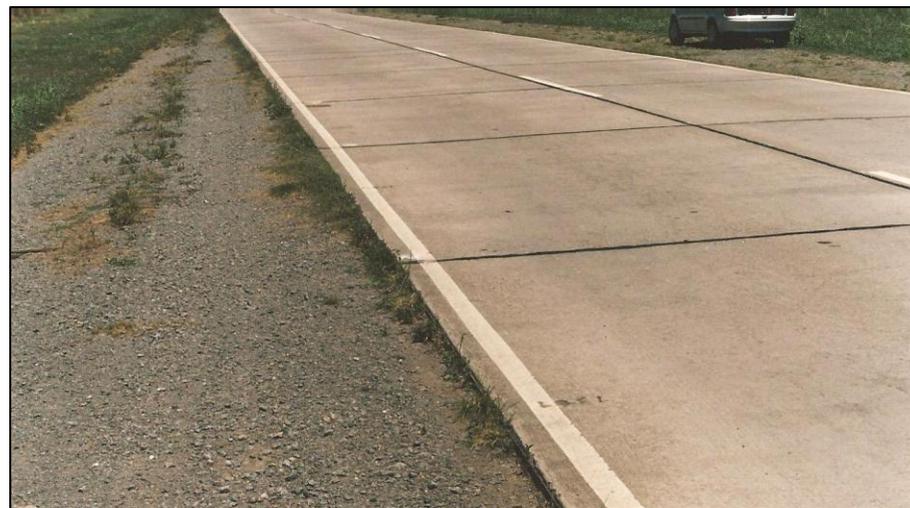
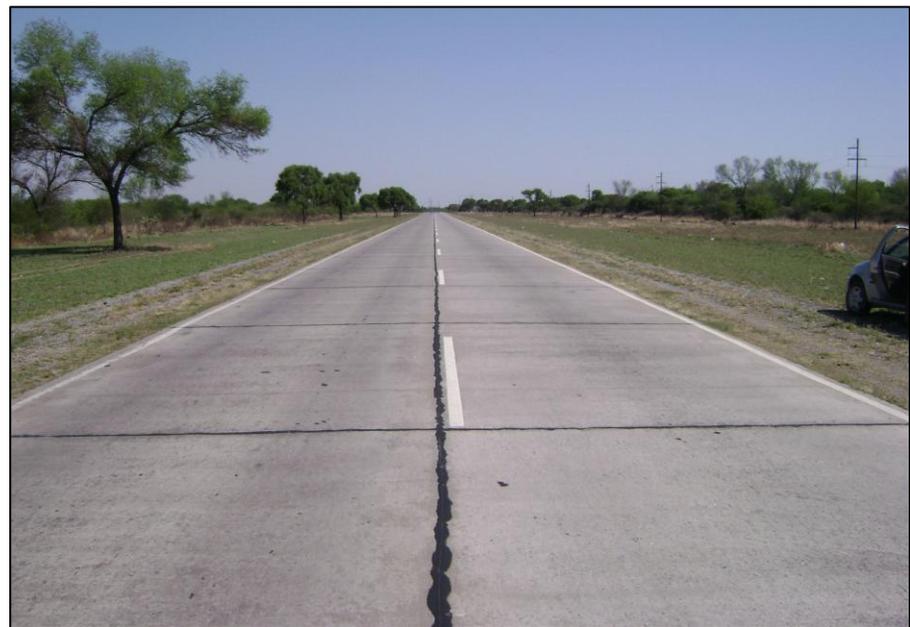
Pavimentos en Zona Centro - Norte

- Ruta Nacional Nº 157:
tramo “Frías – Lavalle”,
prov. de Santiago del
Estero
 - Zona llana pero más seca
 - Pavimento de edad
intermedia que ha
mostrado bastante buen
comportamiento en
general
 - Juntas bien mantenidas
 - Mejores suelos

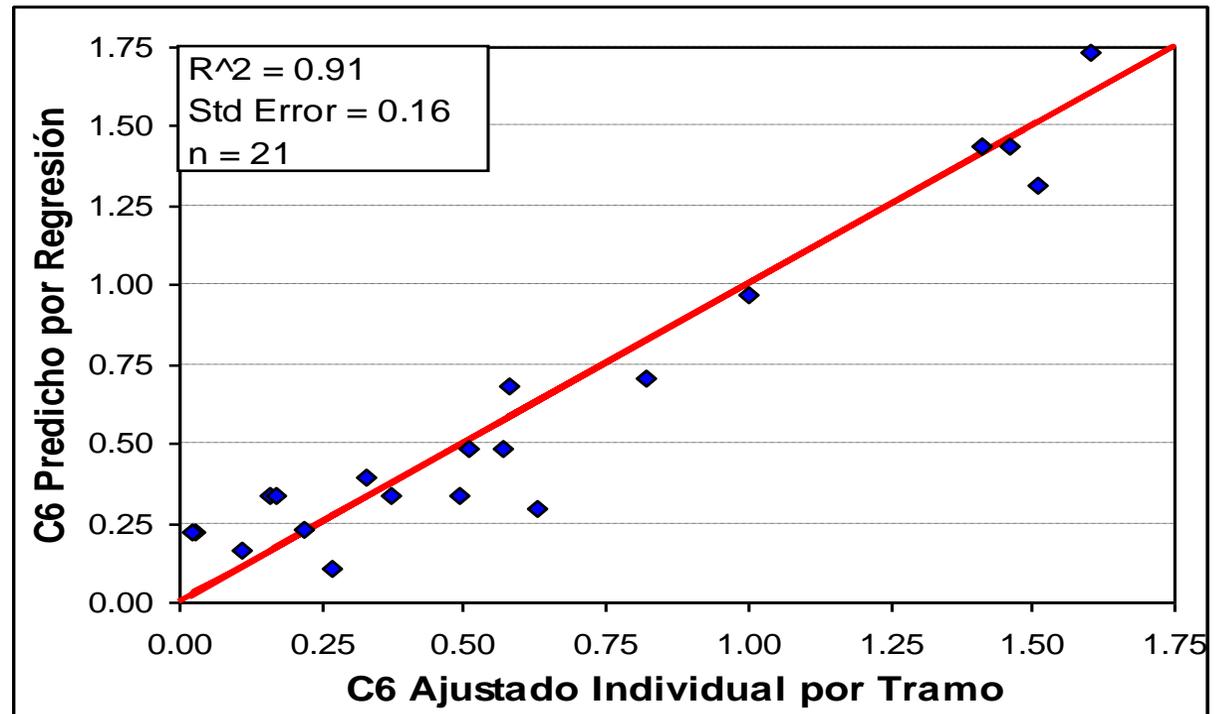
Correlación entre valores de C_6 y variables

$$C_6 = -1,11326 + 0,00154 \ln(\text{PREC}) - 1,086 \text{ SUBR} + 0,8315 \text{ BASE SUBR} + 0,0189 \text{ LLOSA}^2 + 0,1775 \ln(\text{EDAD})$$

Precipitaciones, tipo de suelo, tipo de base, longitud de losa y edad tienen mayor incidencia sobre el escalonamiento que la que indica el modelo sin calibrar

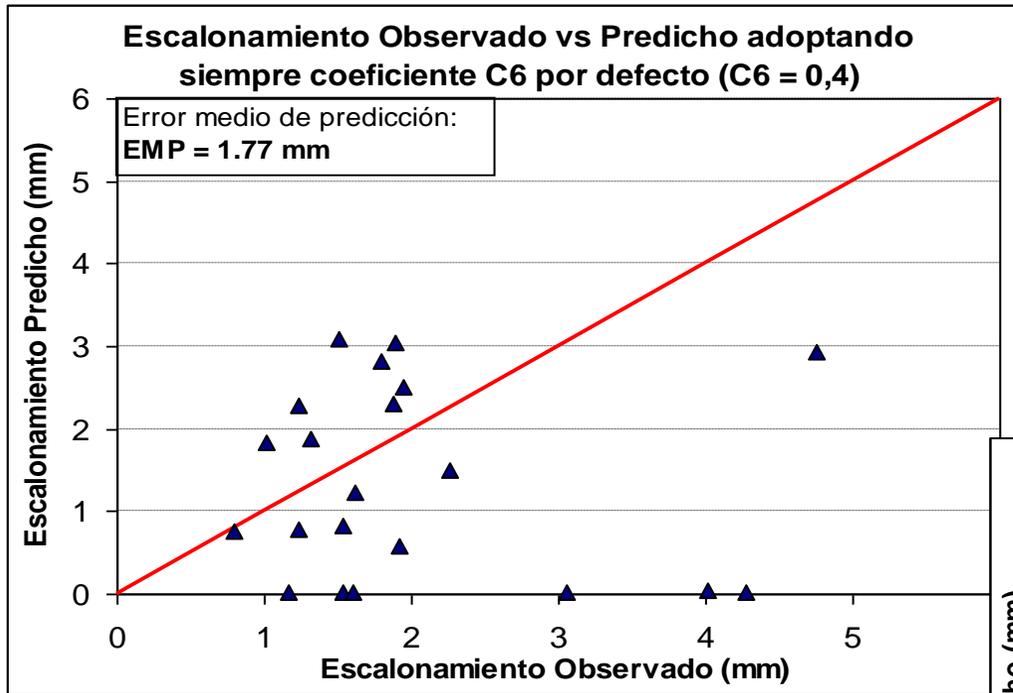
Mejoras en Predicción Escalonamiento

Predicción con modelo
sin calibrar

- ✓ **Calibración de los modelos de deterioro del programa**
- ✓ **Modelo de escalonamiento juntas transv.:** Coeficiente C_6 .
 - Gobierna erosionabilidad y energía de deformación en esquina de losa
 - Buena correlación con precipitaciones, long. losa, subrasante, edad, etc.
 - Reduce a menos de la mitad el error de predicción
- **Modelo de agrietamiento transv. de losas:** Coeficiente C_1 .
 - Valores cercanos al C_1 por defecto ($C_1 = 2,0$).
 - Estimación de C_1 en función de las condiciones de humedad, la edad del pavimento y el tipo de subrasante. Reduce sensiblemente el error de predicción

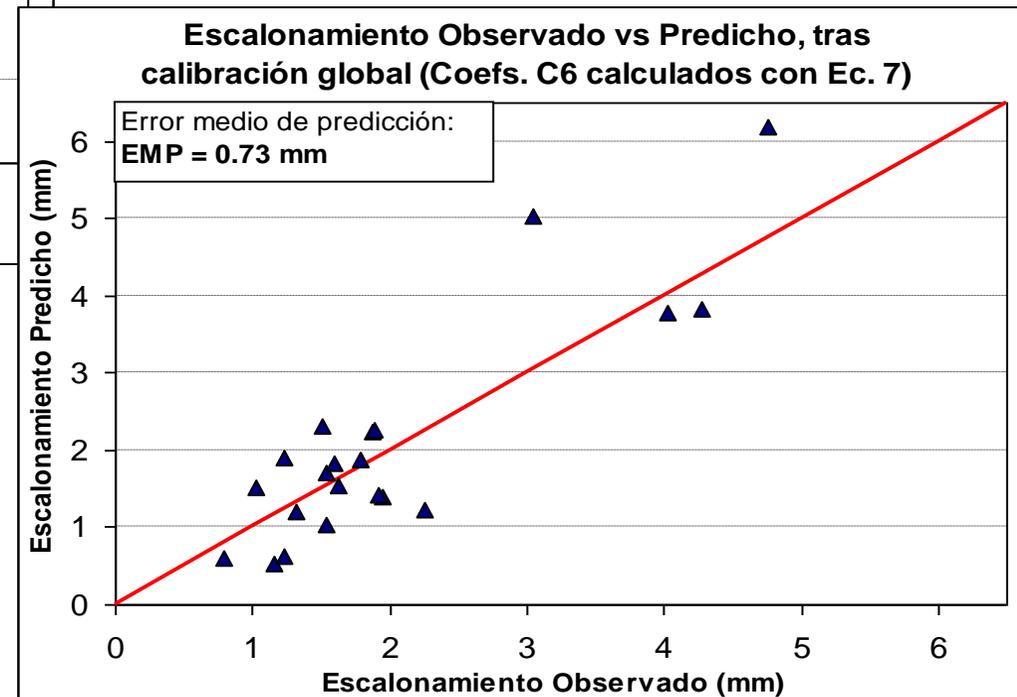
Predicción con modelo
ya calibrado

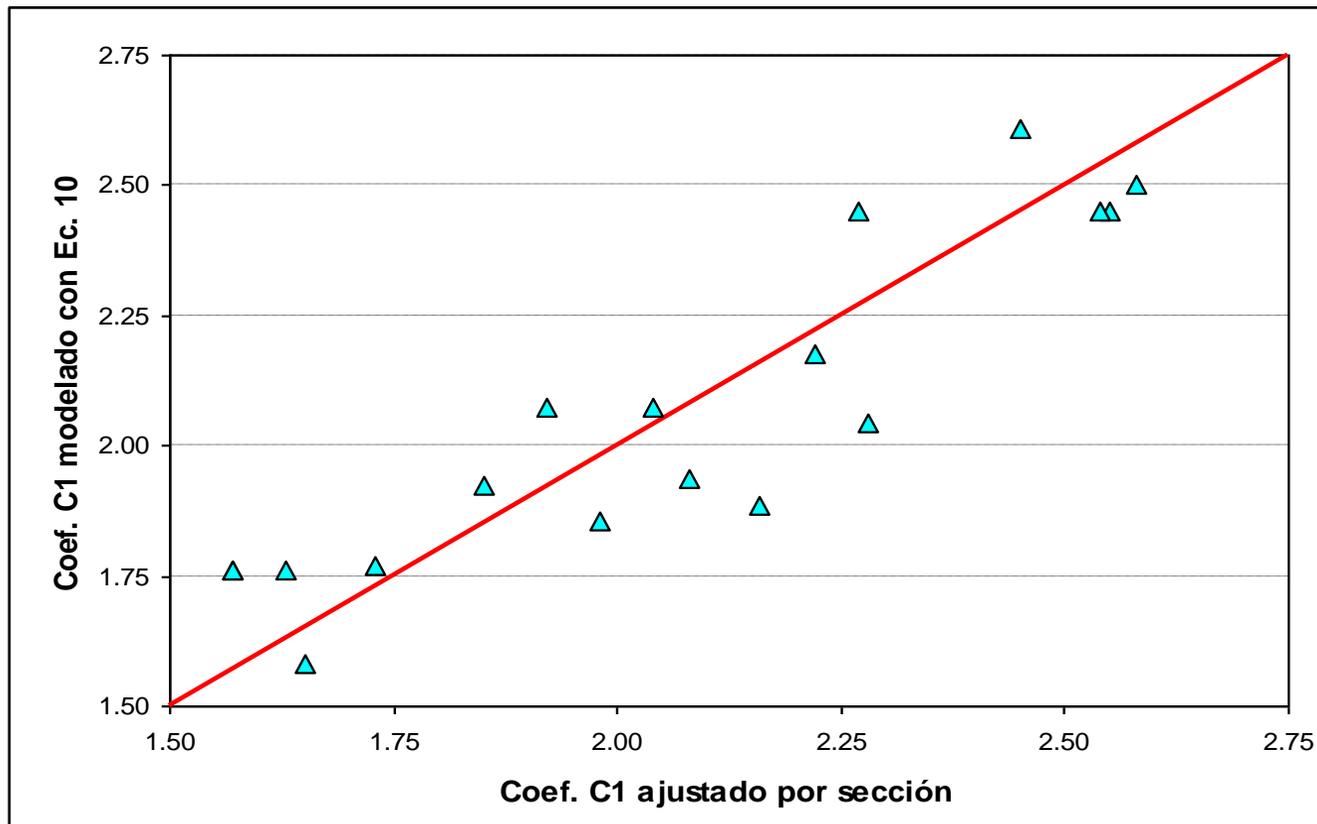
Correlación C1 vs Variables del modelo

$$C_1 = 2,5338 - 0,0105 \text{ TMI} - 0,1558 \ln(\text{EDAD}) + 0,159 \text{ SUBR}$$

En este caso, la incidencia relativa del tipo de subrasante (fina o granular), de la humedad del clima, y de la edad del pavimento, parecen ser superiores a las que indica el modelo sin calibrar

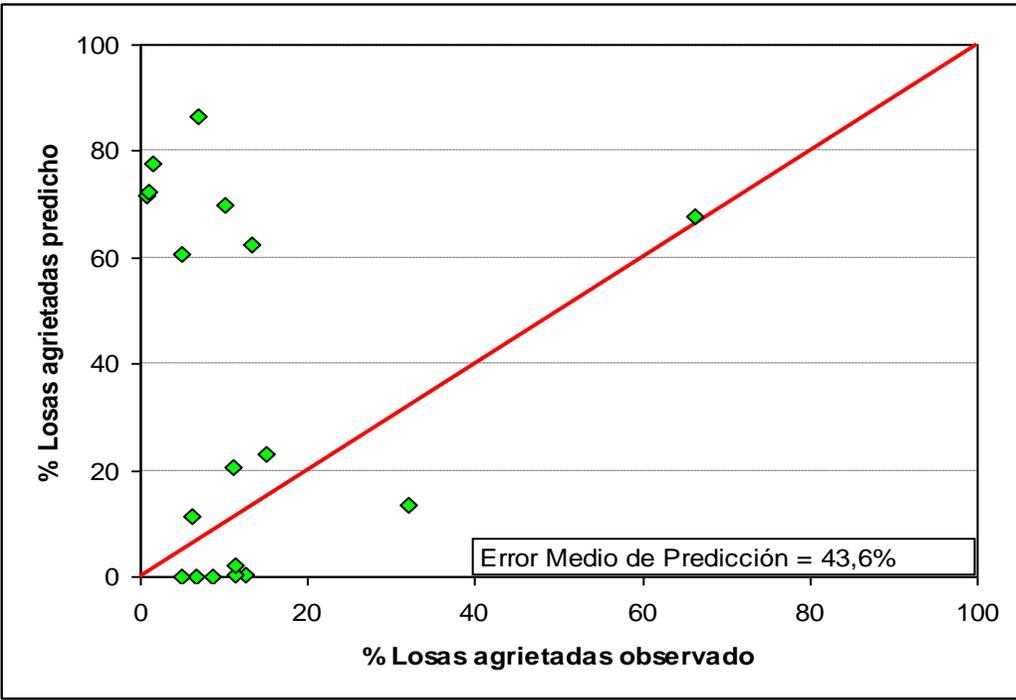
Mejoras en Predicción de Agrietamiento

Predicción con modelo sin calibrar

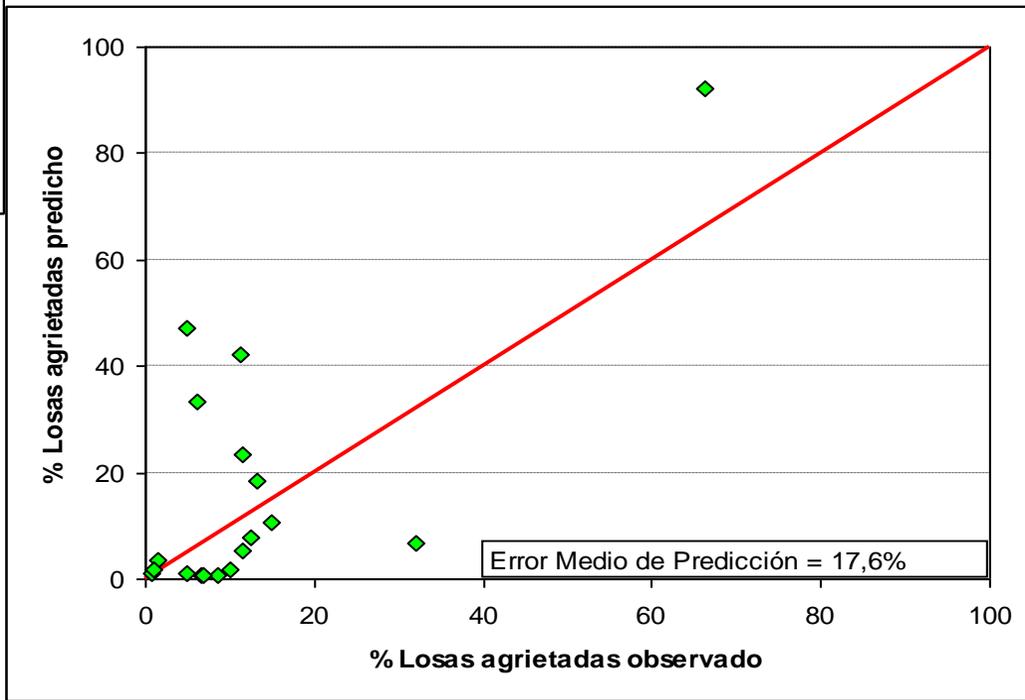
Predicción con modelo ya calibrado

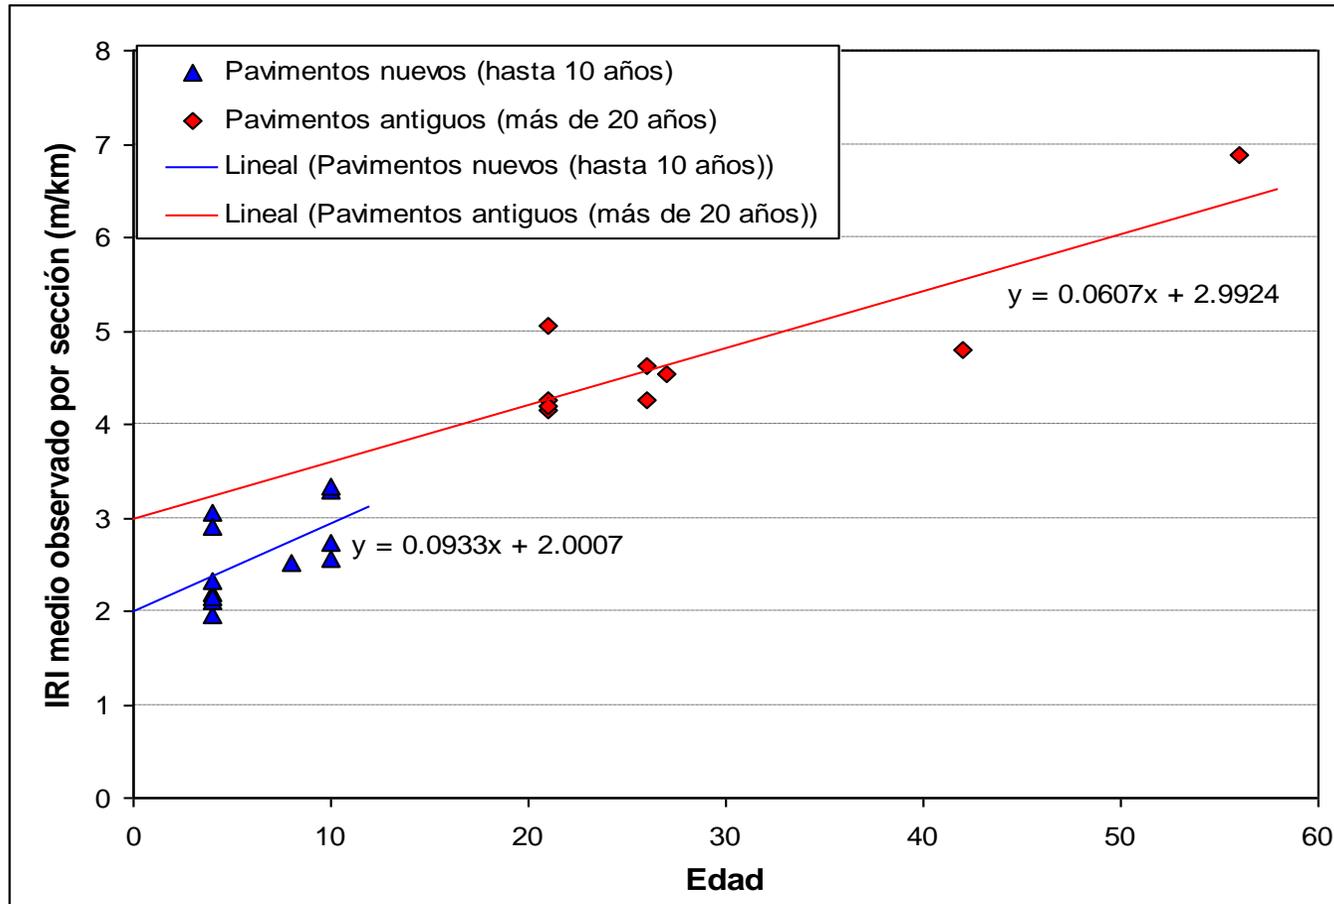
Ajuste de estimación de IRI inicial (IRI_0)

Se adopta: $IRI_0 = 2$ m/Km para pavimentos “nuevos” (desde los ‘90)

$IRI_0 = 3$ m/Km para pavimentos más viejos

- **Modelo de IRI:** Se usó una regresión lineal.
 - Diferencia significativa entre el IRI inicial de pavimentos nuevos (década del '90) y más antiguos. Tecnologías de alto rendimiento han permitido mejorar la calidad de rodadura en un 30%.
 - Fisuración y el escalonamiento de juntas transversales tendrían mayor influencia sobre el IRI que en el modelo original sin calibrar.
